TravelPilot RNS 149

Hauptplatte (2) / Main board (2)
0531 A05

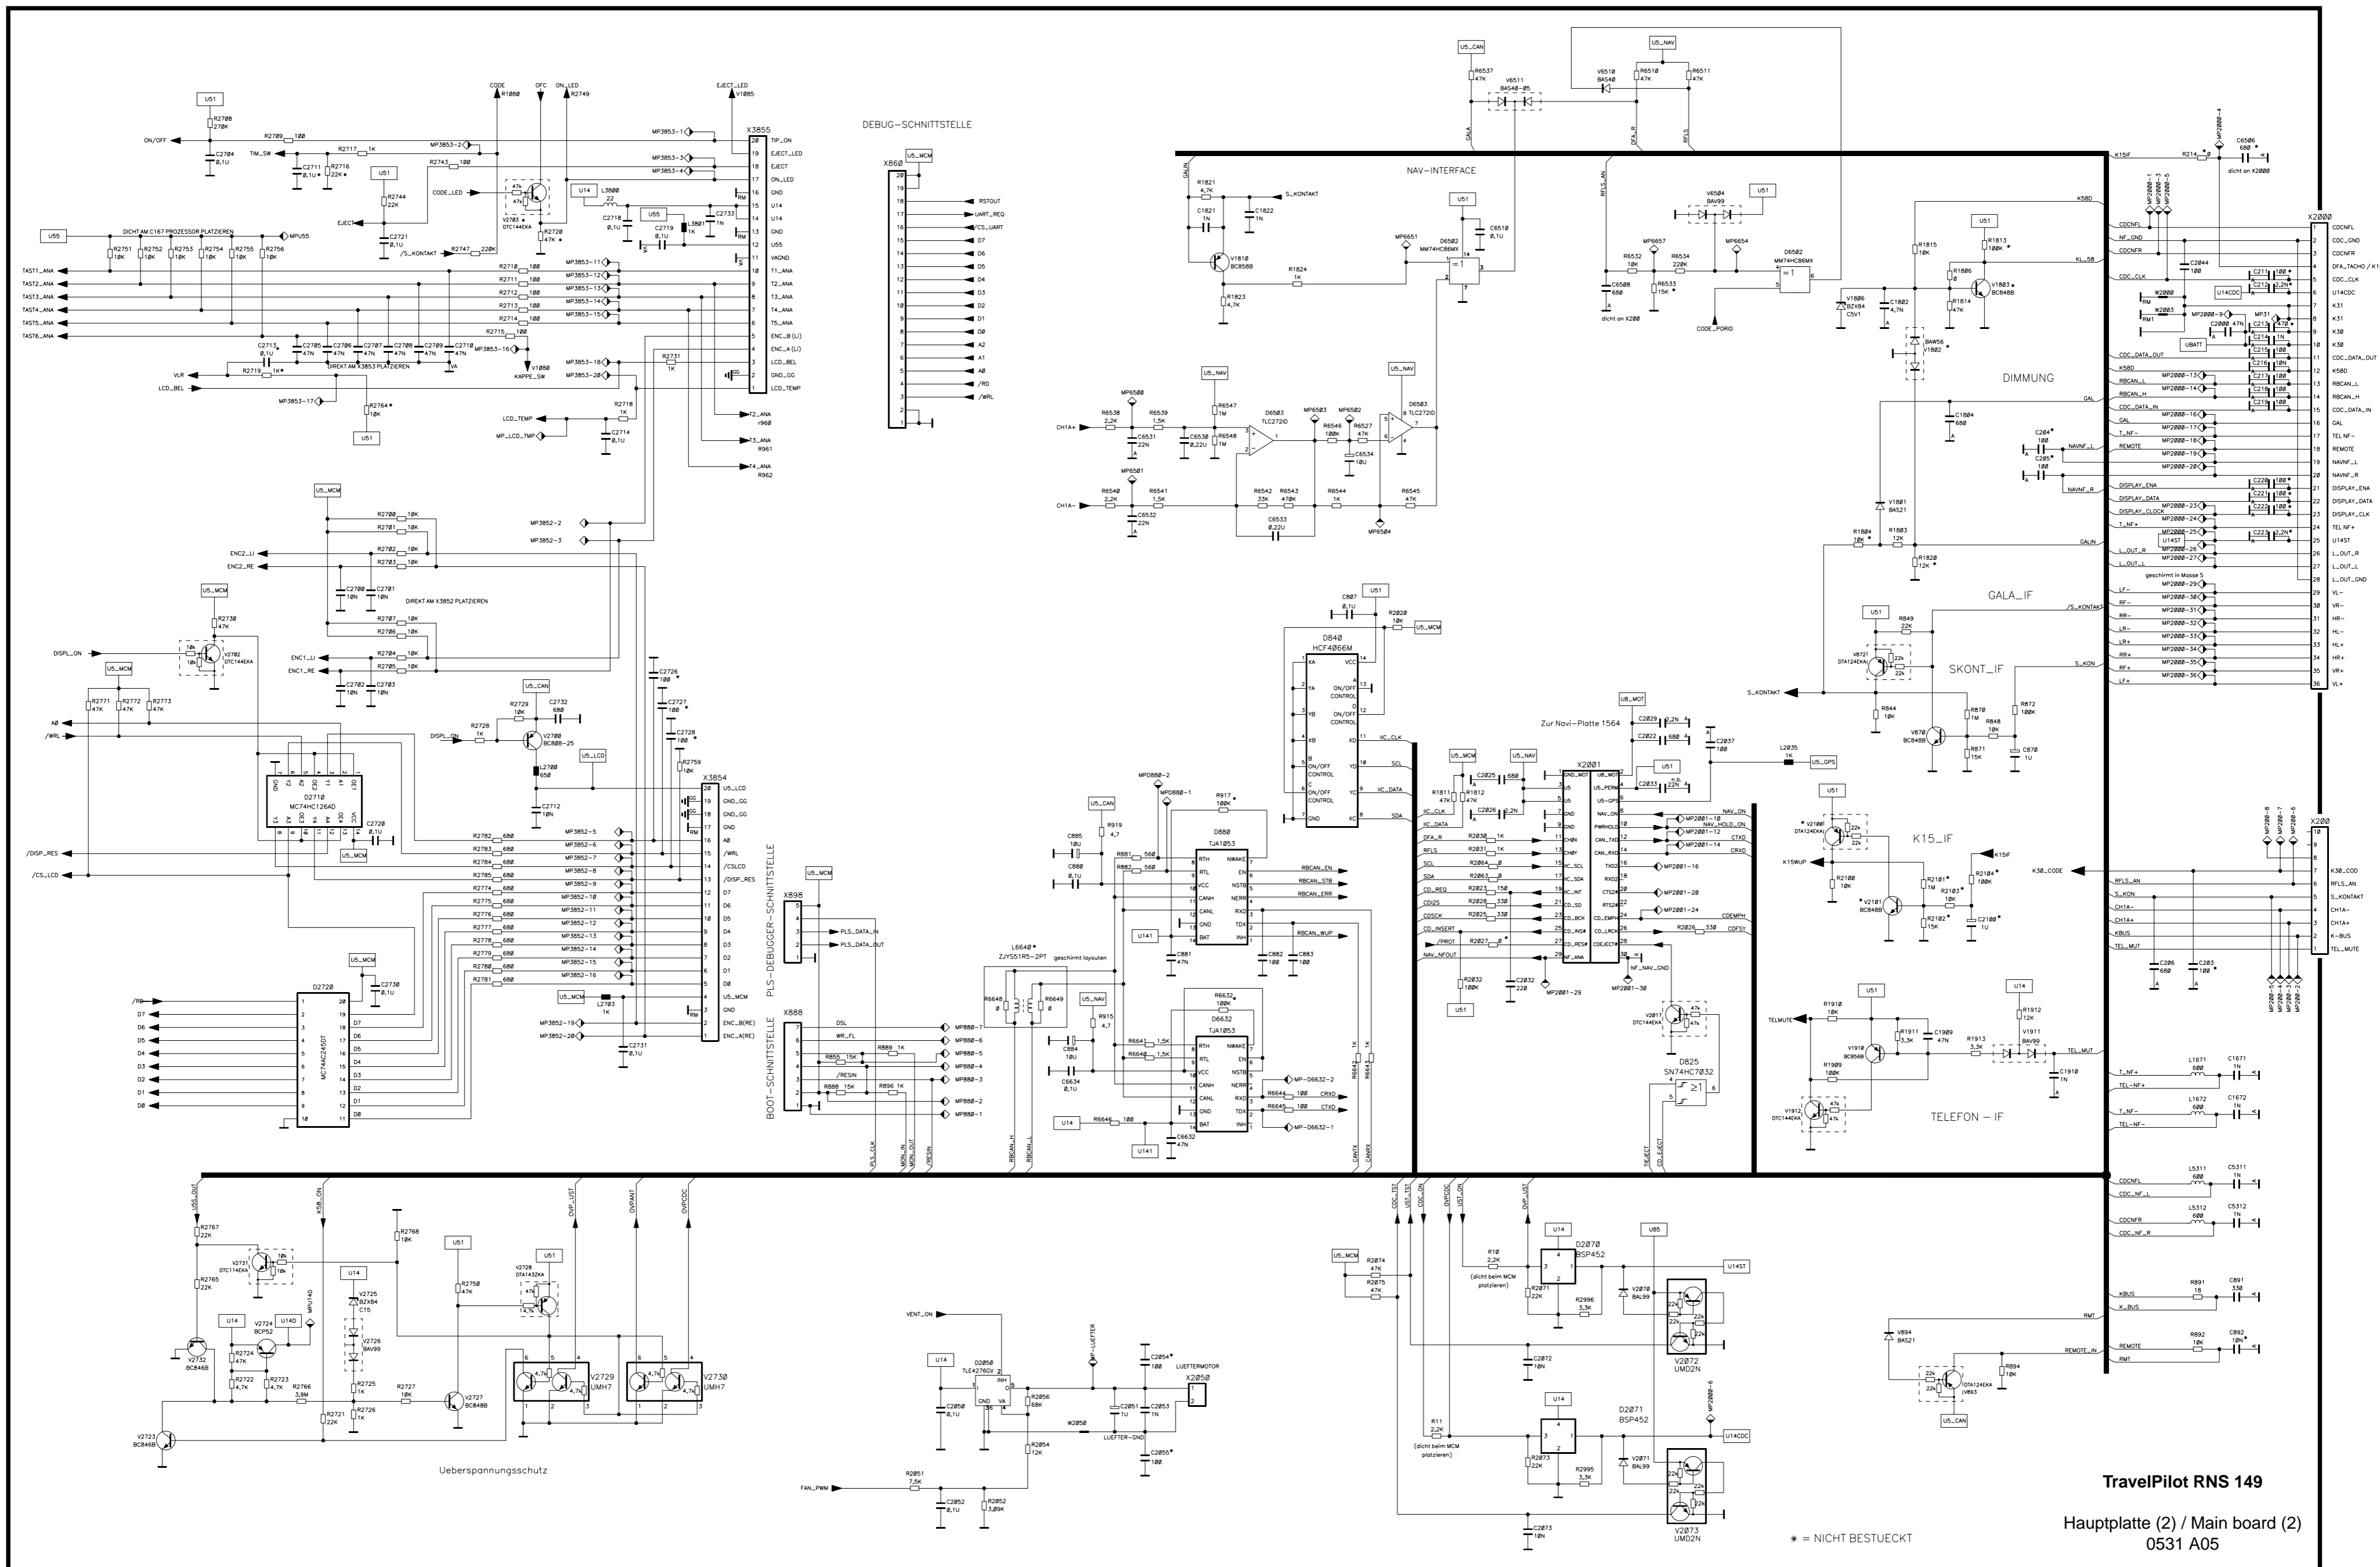
* = NICHT BESTUECKT
